报告编号：成桥桩-140405

某电厂码头桩 检测报告

北京同度工程物探技术有限公司

委托单位：某电力有限公司

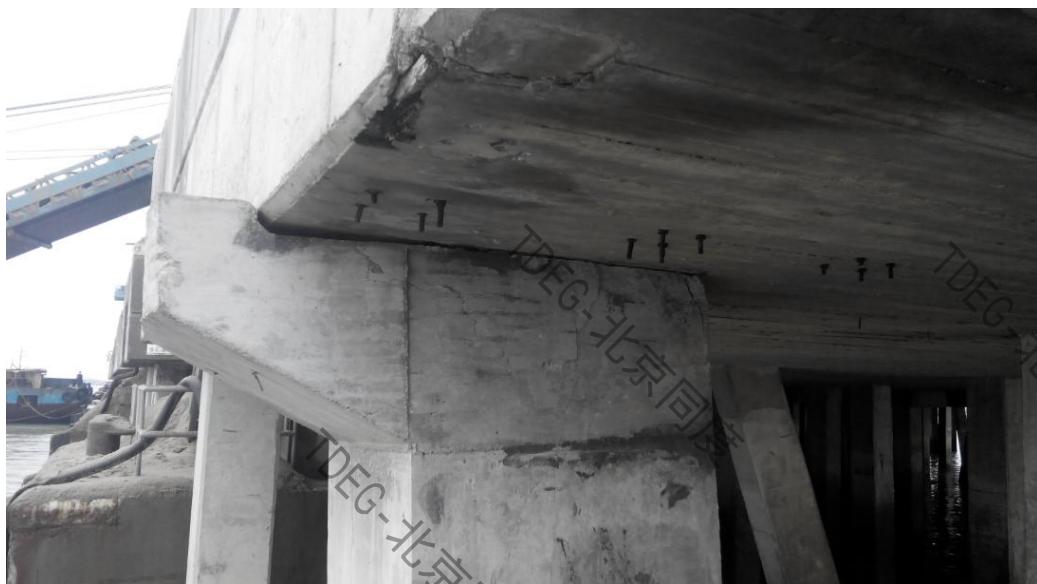
图 1-3. 1 号桩受损情况

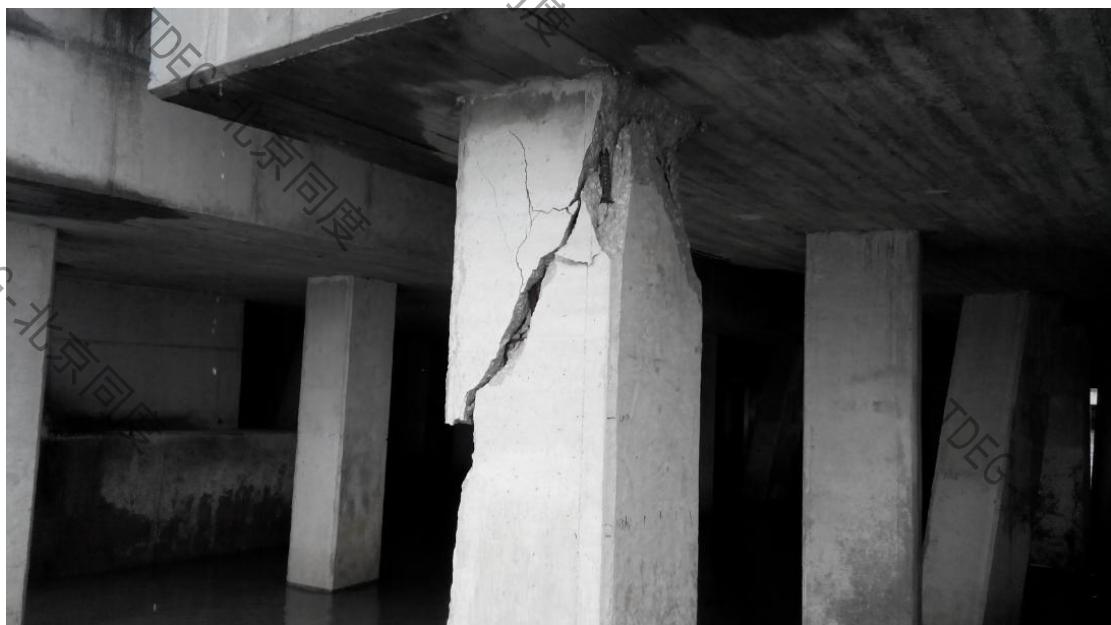
图 1-4. 2 号桩受损情况

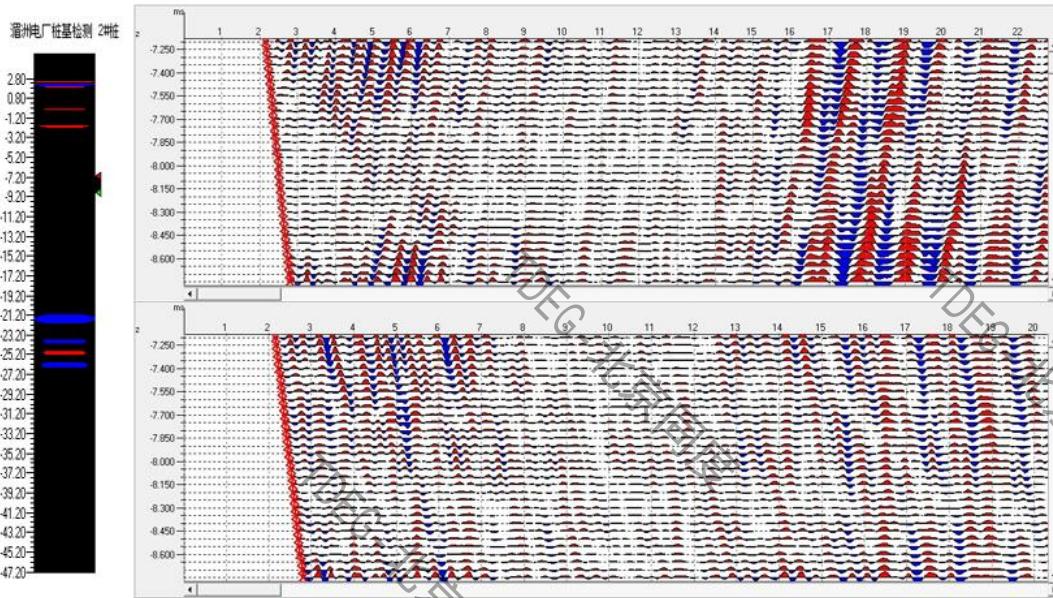
图 5-2. 2 号桩 PST 检测结果

2 号桩在 1.5m 的位置存在一个较强的反射界面,这是桩头开裂破损处的反应。除此之外在 21~25m 的范围内存在一组很强的蓝色反射条纹,说明该段损伤比较严重,以至于桩底的反射信号被衰减殆尽,图像中未能出现桩底信号。

2) 2号桥桩有两处损伤，桩体上部的损伤破裂严重，形成通裂。1.3m 处的 CT 发现截面内存在微观裂隙带。建议采用钢筋混凝土扩径加固措施，扩径到 90cm × 90cm，从盖梁开始到 3m 深处。

针对 2 号桩深部 21m-25m 处的损伤，建议采用钢筋混凝土扩径加固方案，扩宽到 90cm × 90cm，深度从 20m 到 26m。如果深部加固施工困难，可以考虑增做新桩。

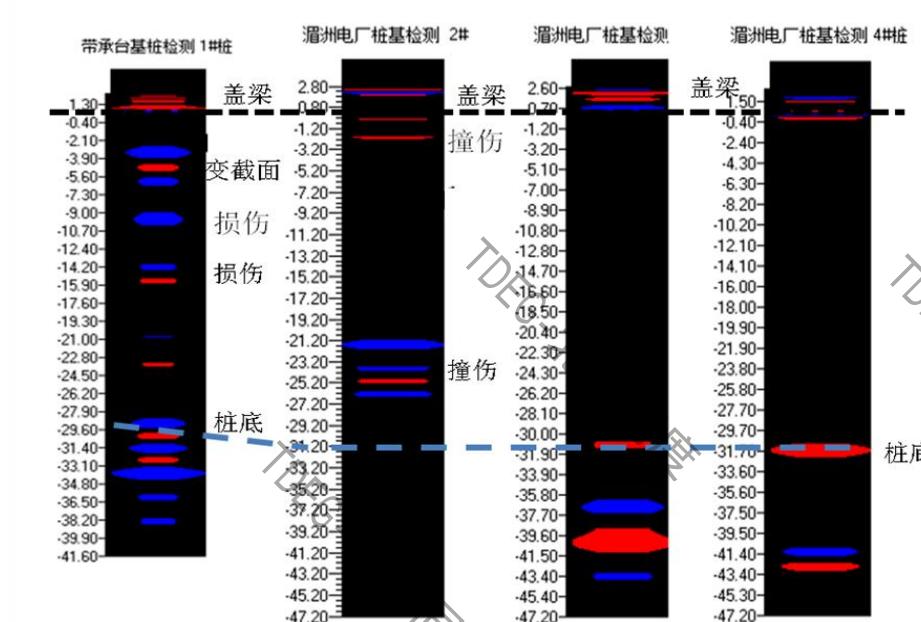
图 5-5. 1、2、3、4 号桩检测结果对比图

- 1) 4 幅偏移图像中最上部 0~2.0m 段的红蓝条纹为桥桩上部盖梁的反应;
- 2) 在深度大约 30m 处出现红、蓝强反射条纹,推断为桩底或基岩界面;
- 3) 1 号桩 5~6.0m 位置反射条纹对应桩体变截面处的反射;

1 号桩在变截面反射界面的下方,还存在 3 处明显的损伤破裂面,分别在 9.5m、14.5m 和 21m 处,其中最下方的损伤相对轻微。

1) 1号桩在水下存在 3 处损伤。鉴于损伤部位多，分布范围大，建议采取钢筋混凝土整体加固措施。从 6m 处的变截面处开始向下一直加固到 26m 深处，加固截面扩宽到 100cm × 100cm 为宜。鉴于桩体损伤部位较多，也可以考虑补做一颗新桩。

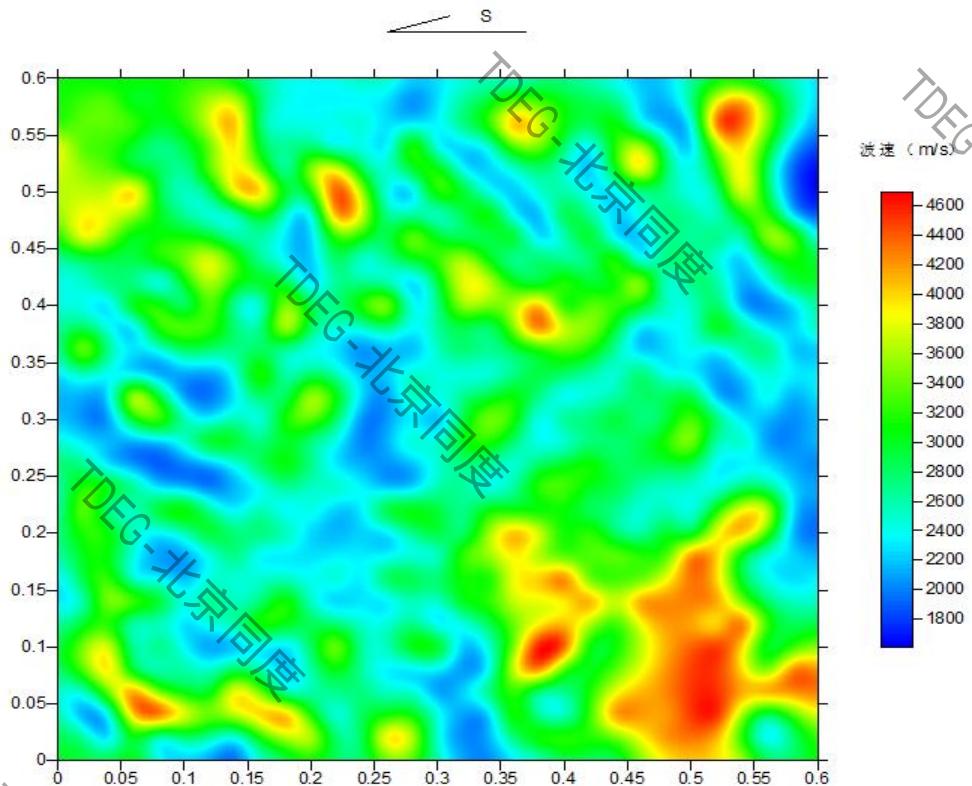
对 2 号桩体上部进行了一个截面的波速 CT 检测。截面位置在盖梁下方 1.3m 处。CT 图像如图 5-6 所示。从该图像中可以清楚地看到,检测截面的波速总体分布均匀,绝大部分

区域波速在 2600-4000m/s 范围内，混凝土的强度不高，推断混凝土标号为 C40 左右。在截面内存在断续的线性低速条带，表明该截面位置的混凝土已经受到撞击的影响，内部形成了北东向与北西向两组微观裂隙带。

图 5-6. 2 号桩 1.3m 截面的波速 CT 图像

3) 建议完成施工后对加固效果进行复查。复查部位选择 2 号桩上部盖梁下方破坏最严重的区域。复查选用 CT 方法，复查目标为判断加固区的混凝土强度是否达标，以及原有裂缝的灌注程度。

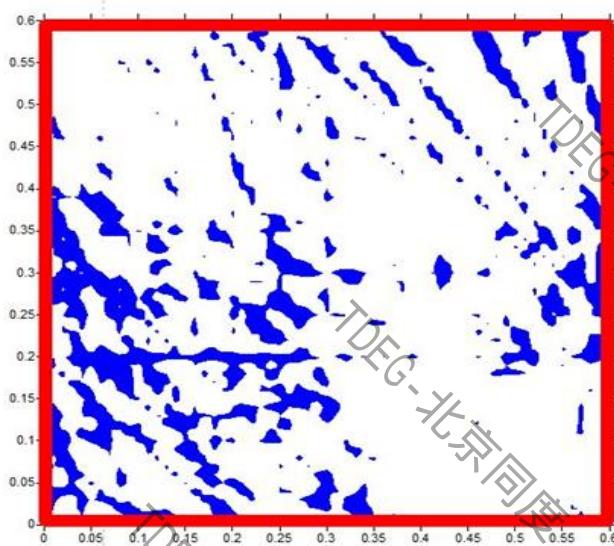
对截面 CT 图像中的微裂纹进行提取，可发现桩体截面内存在一系列北西—南东走向的裂纹带。桩体混凝土中的这些微裂隙带是撞击损伤的重要证据。

图 5-7 截面 CT 中的微裂纹带
