某大桥
pm1-pm6
波纹管线形检测
报告

某市某大桥
pm1-pm6
波纹管线形检测报告

委托单位：中交二航局某市某大桥项目部

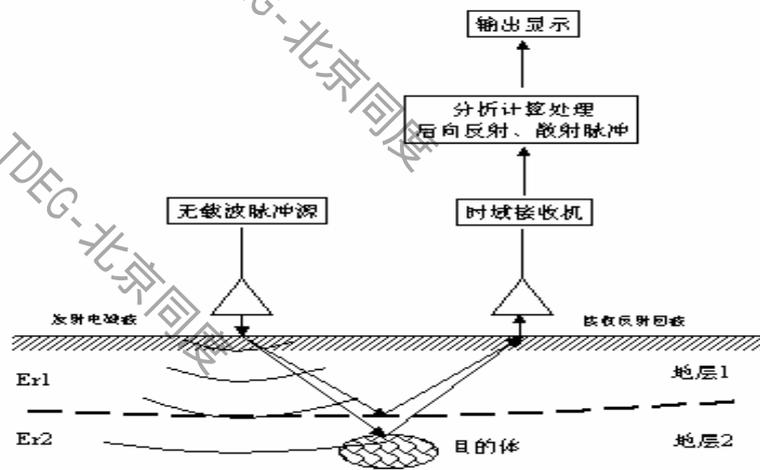
图 1 地质雷达工作原理示意图

地质雷达（Ground Penetrating Radar，简称 GPR）方法是一种用于确定目标体介质分布的广谱电磁波技术。其原理是利用天线向目标体发射电磁脉冲，并接收由目标体内不均匀界面的反射回波。电磁波在介质中传播时，其路径、电磁场强度与波形将随所通过介质的电磁性质（如介电常数 ϵ ）及几何形态的变化而变化。根据接收到回波的时间、幅度和波形等信息，可判定介质的结构与埋藏体的位置与形态。现雷达技术已被成功地应用于工程检测、勘察等诸多领域。其工作原理如图 1 所示。

脉冲波的走时为： $t = \sqrt{4h^2 + x^2} / v$

当发射天线（T）和接收天线（R）相距很近时，探测目标深度的计算公式为：

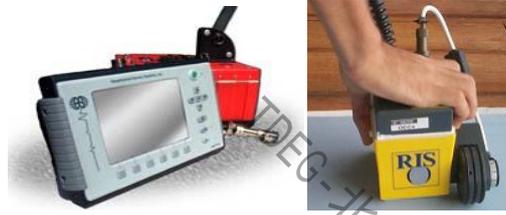
图 2 RIS-K2 主机和 1.6GHz 天线

本次检测使用的雷达配备 1.6GHz 天线，见图 2。

钢筋混凝土中电磁波传播速度为约 0.12m/ns，此次检测目标为确定波纹管的水平位置，对埋深探测的精度未做要求，故未做电磁波波速标定，依照经验值设定。波纹管埋深为 125~300mm。雷达设置探测深度一般定为被测目标厚度的 1.5 倍左右。数据采集方式为测距轮模式，为满足横向分辨率，雷达扫描速率为 5 毫米/扫描线，即 200 扫描线/m。为满足纵向分辨率，雷达采样设置为采样 8ns 长度信号，采样 512 个样点/扫描线。

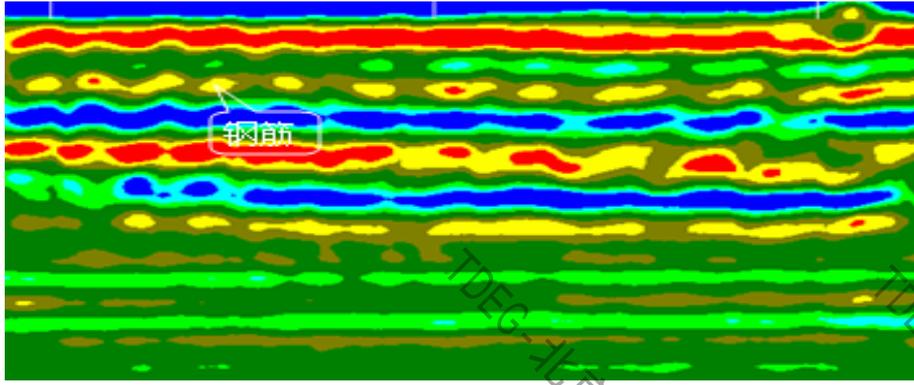
图3 混凝土中钢筋网雷达图像

波纹管的钢绞线为金属材料，是良导体，对雷达波有很强的负反射，在雷达图像上表现为淡蓝色或深蓝色双曲线同相轴；均匀的混凝土基本无明显反射波，图像中无强烈的反射同相轴，以淡绿色或深绿色或黄绿色为主。根据这些特征可以确定钢绞线的埋深与位置。下列几幅图像是一些典型实例。

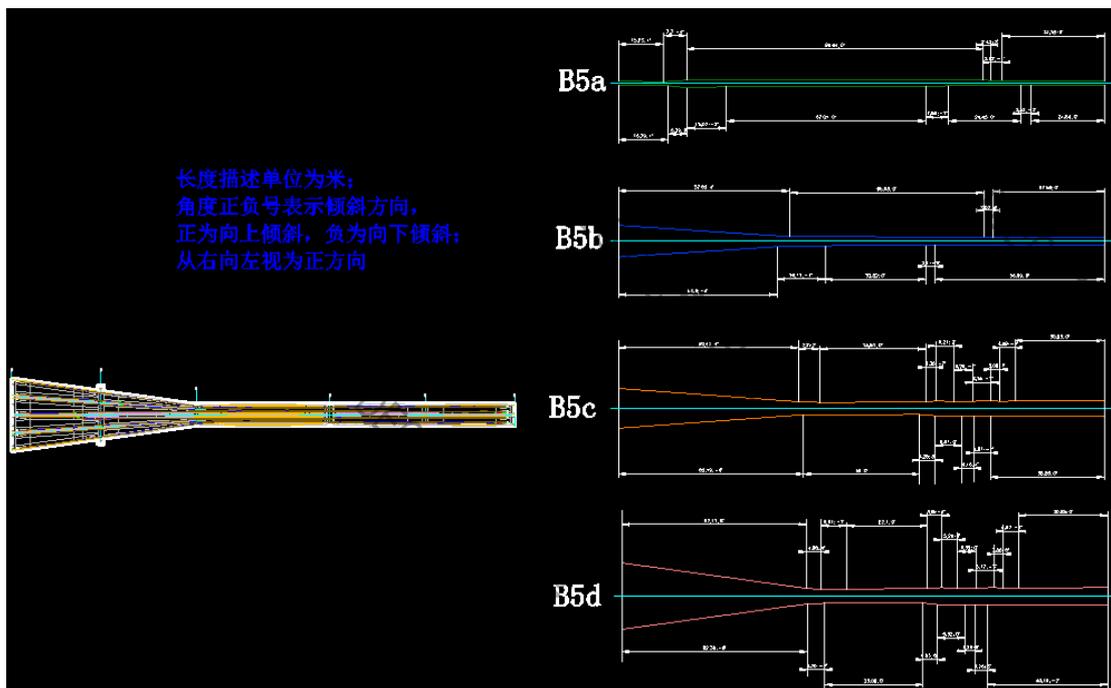
附图 2: pm1~pm6 孔道实测线性图(另附文件: 附图 2: pm1~pm6 孔道实测线性图. dwg)

B5c、B5d 四种类型共 8 束孔道的实际线性（见附图 1：现场实测记录，见附图 2：pm1~pm6 孔道实测线性图）。底板预应力检测图如附图 3；根据实际线性，计算 PM01~PM06 底板预应力束线形曲线参数及伸长量结果如表 1 所示。

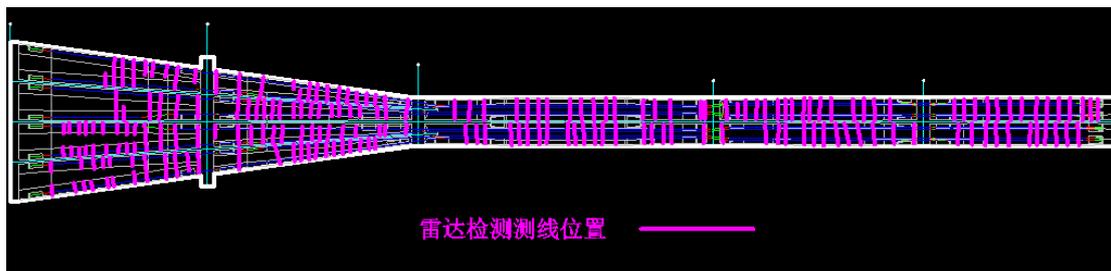
附图 4：孔道线形雷达测线布置图（另附文件：附图 4： pm1~pm6 孔道线形雷达测线布置图. dwg）

此次需要检测的 8 束波纹管，雷达测线布置垂直波纹管走向，测线间距约 1 米，按照现场实际工作条件略作调整。测线布置见附图 1：pm1~pm6 孔道线形雷达测线布置图。
