报告编号：成桥桩-140405

某电厂码头桩 检测报告

北京同度工程物探技术有限公司

委托单位：某电力有限公司

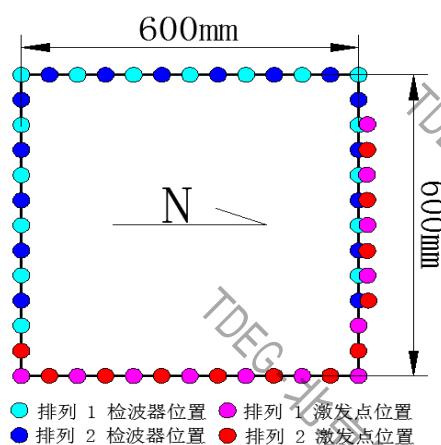
图 3-2. 2 号桩体截面的 CT 检测现场布置

区域波速在 2600-4000m/s 范围内，混凝土的强度不高，推断混凝土标号为 C40 左右。在截面内存在断续的线性低速条带，表明该截面位置的混凝土已经受到撞击的影响，内部形成了北东向与北西向两组微观裂隙带。

对截面 CT 图像中的微裂纹进行提取，可发现桩体截面内存在一系列北西—南东走向的裂纹带。桩体混凝土中的这些微裂隙带是撞击损伤的重要证据。

2) 2号桥桩有两处损伤，桩体上部的损伤破裂严重，形成通裂。1.3m 处的 CT 发现截面内存在微观裂隙带。建议采用钢筋混凝土扩径加固措施，扩径到 90cm × 90cm，从盖梁开始到 3m 深处。

3) 建议完成施工后对加固效果进行复查。复查部位选择 2 号桩上部盖梁下方破坏最严重的区域。复查选用 CT 方法，复查目标为判断加固区的混凝土强度是否达标，以及原有裂缝的灌注程度。
