XX 高速公路

桥梁预应力管道注浆质量检测

检测报告

工程名称: XX 高速

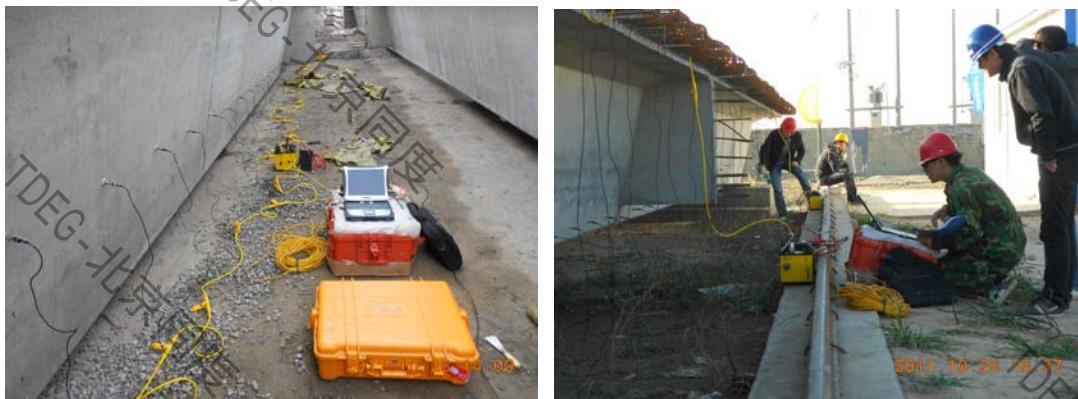
图1.1 桥梁预应力管道注浆质量检测现场

本次现场检测工作从2011年10月24日至2011年10月27日，历时4天，对4个合同段的12片梁进行了检测。

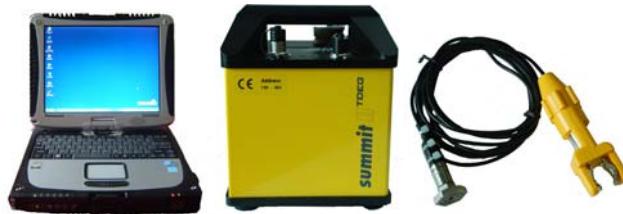
图 2.3 TD-BWG 波纹管检测系统

检测仪器的硬件系统采用北京同度工程物探技术有限公司开发的波纹管密实性检测仪: TD-BWG。该套仪器包括采集器、检波器、电脑及线缆等附件。其中采集器为北京同度工程物探技术有限公司与德国 DMT 公司联合研制的高精度采集器,采样频率最大 192Khz, 24 位 A/D, 每个采集站 16 通道, 为目前同类仪器中的最高性能。检波器采用带阻尼压电晶体加速度检波器, 谐振频率 20Khz。电脑采用松下军用防尘防水防震电脑。

分析软件采用北京同度工程物探技术有限公司自主开发（软件著作权登记号：2010SR034593）的波纹管密实性分析软件系统，具有观测系统编辑、信号预处理、缺陷分析等模块。
